PLAN ESPECIAL DE LA MARINA SAN SEBASTIÁN DE LOS REYES (MADRID)

INFORME DE ARBOLADO

Febrero 2026

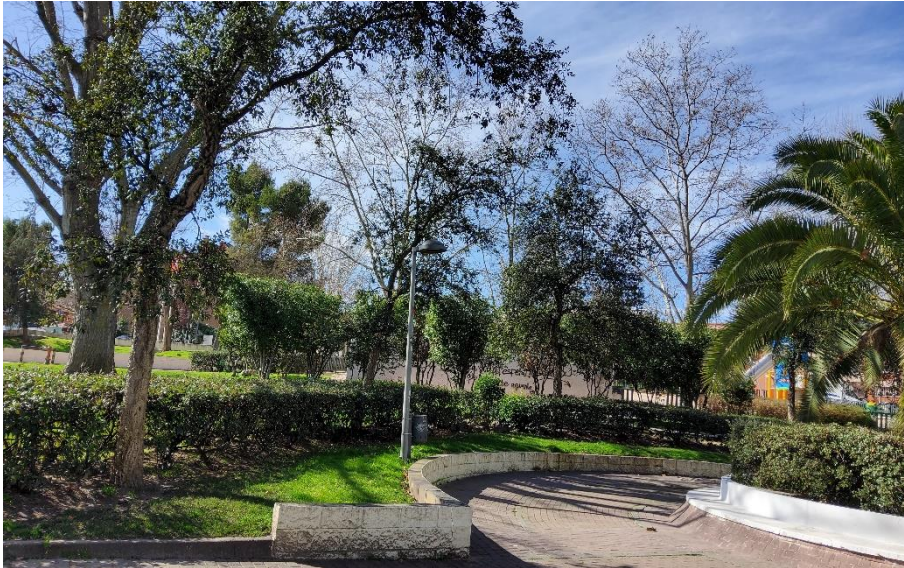
La **excesiva densidad de plantación** de algunas especies ha provocado que su estado de desarrollo no sea óptimo. Esto se da sobre todo en el Parque Urbano, donde hay ejemplares de plátano de paseo (*Platanus x hispanica*) con un marco real de plantación muy reducido, que no llega a los 5 metros de distancia, en algunos casos. Esto hace que algunos de los ejemplares no tengan el desarrollo propio de esta especie, que se caracteriza por grandes perímetros de tronco y doseles densos que proyectan una gran sombra de 10 a 12 metros, por lo que un marco de

plantación de 5 metros es claramente insuficiente. También en el Parque Urbano se pueden ver varios ejemplares de alcornoque (*Quercus suber*) poco desarrollados debido a la excesiva sombra que proyecta otros pies de gran porte cercanos como plátanos de paseo (*Platanus x hispanica*) y álamos negros (*Populus nigra*) (ver Fig. 2).

Fig. 2. Cuatro ejemplares de alcornoque (*Quercus suber*) en una zona muy sombreada del Parque Urbano.

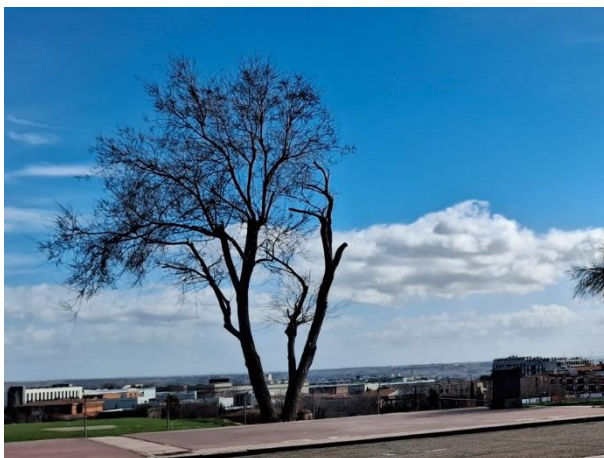
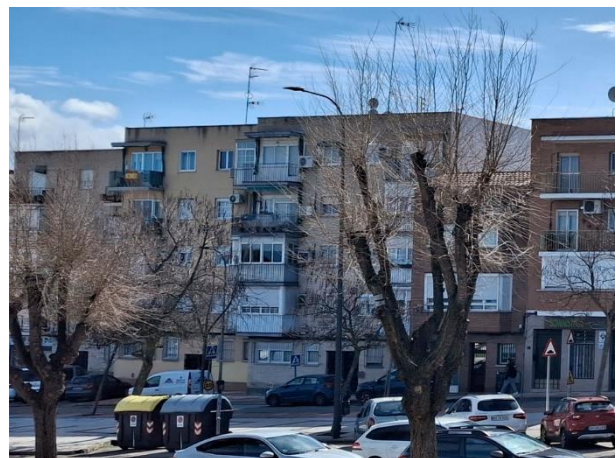
Por otro lado, las **podas intensas** han sido las responsables del desequilibrio de la estructura de algunos ejemplares, lo que puede provocar una merma de sus reservas y una baja vitalidad, que puede derivar en el ataque de organismos patógenos. Esto es especialmente evidente en los olmos de Siberia (*Ulmus pumila*), con ramas de gran diámetro que han sido eliminadas (ver Fig. 3).

Fig. 3. Ejemplares de Olmo de Siberia (*Ulmus pumila*), con grandes ramas podadas.

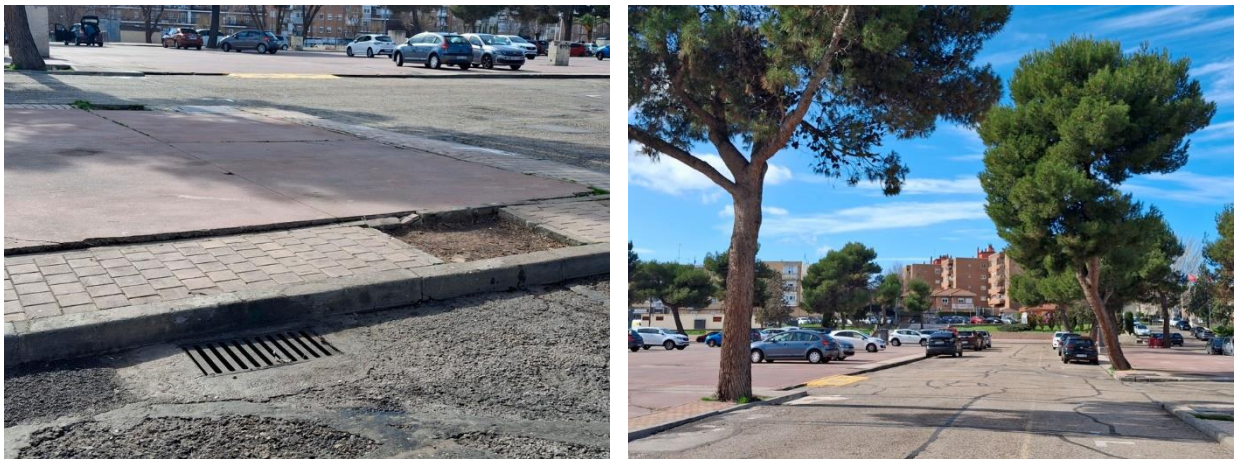
Otro aspecto detectado es la aparición de raíces emergentes en el arbolado en alcorque, sobre todo en la zona del Recinto Ferial, donde se pueden ver alcorques vacíos con el pavimento de hormigón adyacente elevado y ejemplares de Pino carrasco (*Pinus halepensis*) existentes todavía con raíces emergentes que están levantando el pavimento de hormigón circundante (ver Fig. 4). La causa fundamental de que el sistema radicular levante el pavimento es la falta de oxígeno del suelo, debido al **grado de compactación del terreno** necesario para la instalación de pavimentos duros, como el hormigón o el asfalto. La falta de oxígeno en el suelo puede provocar la muerte del sistema radicular y, por tanto, el colapso del arbolado.

Fig. 4. Estado del pavimento y los alcorques en el Recinto Ferial.

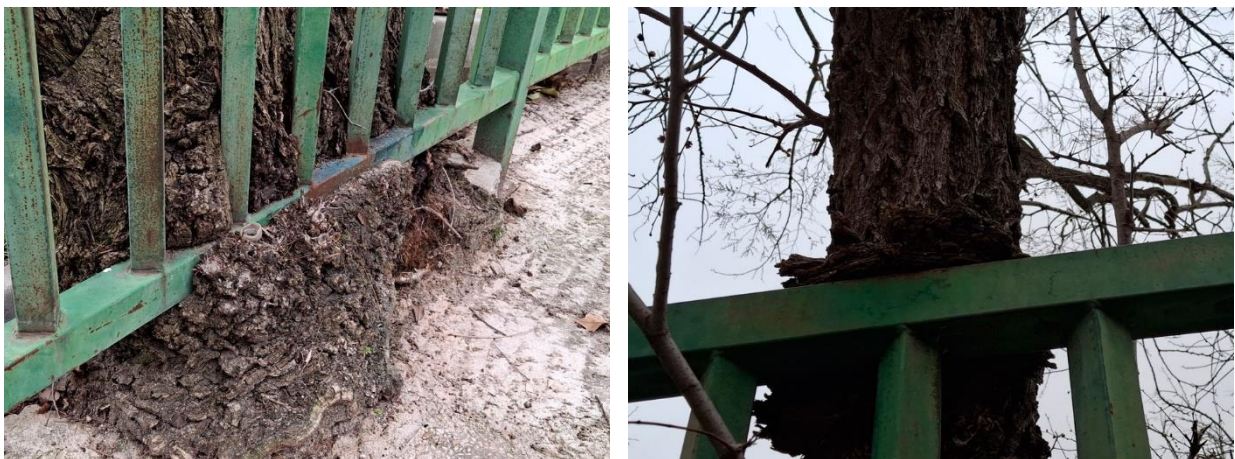
También se han encontrado ejemplares de olmo de Siberia (*Ulmus pumila*) que se han dejado crecer demasiado cerca de bordillos y otros elementos de obra civil, generando daños en el arbolado por contacto con estos elementos (ver Fig. 5)

Fig. 5. Ejemplar de olmo de Siberia (*Ulmus pumila*) con una barandilla incluida en el tronco en dos puntos.

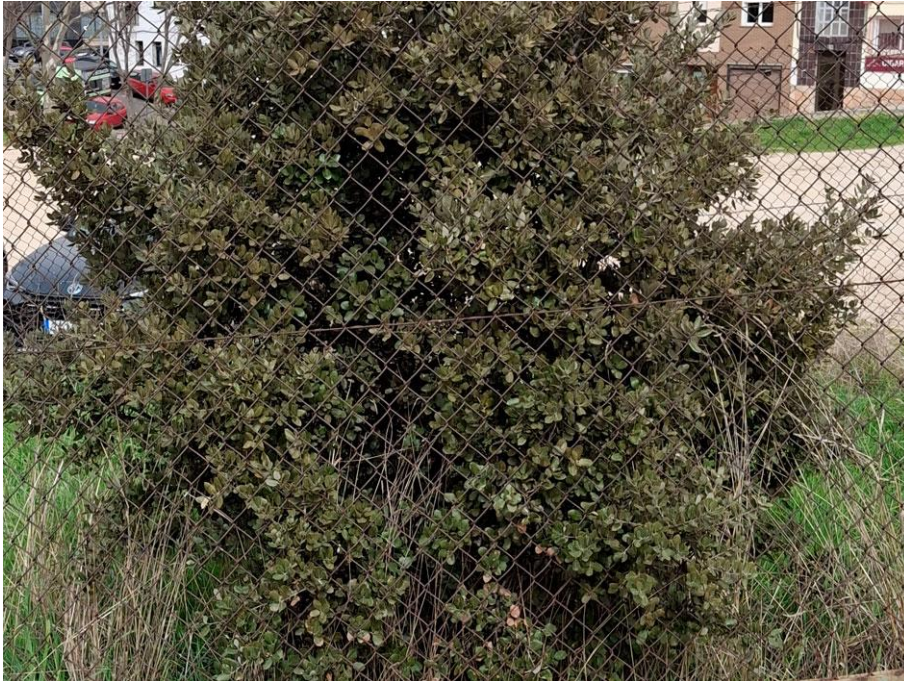
Finalmente, es importante resaltar que se ha encontrado un ejemplar de encina (*Quercus ilex*) que ha crecido de forma espontánea en el noroeste del ámbito y tiene un desarrollo bastante

Fig. 6. Ejemplar de encina (*Quercus ilex*) nacido de forma espontánea en el límite del ámbito.

consolidado (ver Fig. 6). En este sentido, es necesario garantizar su supervivencia en el propio ámbito, preferiblemente en el lugar en el que se encuentra actualmente. No obstante, al tratarse del límite del ámbito, puede ser necesario su trasplante. En todo caso, cualquiera de las acciones que se realicen sobre ella habrán de ser con el mayor cuidado posible para garantizar su supervivencia futura.
